Informe sobre el saneamiento de Arica

Arica, 24 de Septiembre de 1915.

SANEAMIENTO DE ARICA

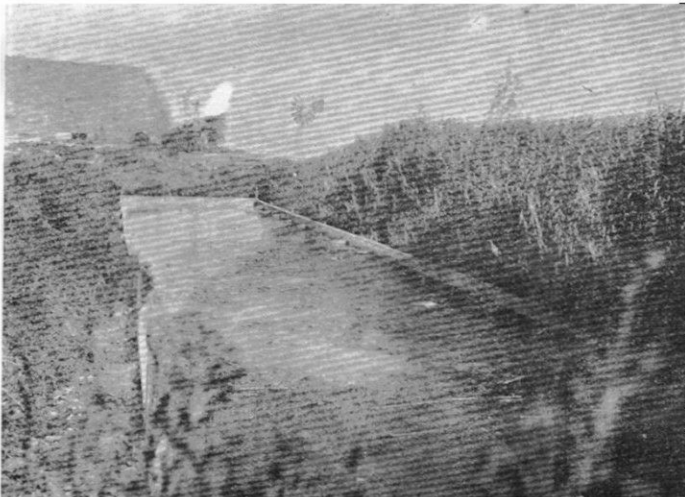
Foto. N.º 1.—Estanque para riego: paredes de hormigón, fondo sin revestimiento.

La fotografía número 1 muestra uno de los estanques que almacena agua

subterránea para el riego de las chimbas y que ha sido revestido de concreto para cumplir con el reglamento anterior. Se necesita además que se le mantenga limpio.

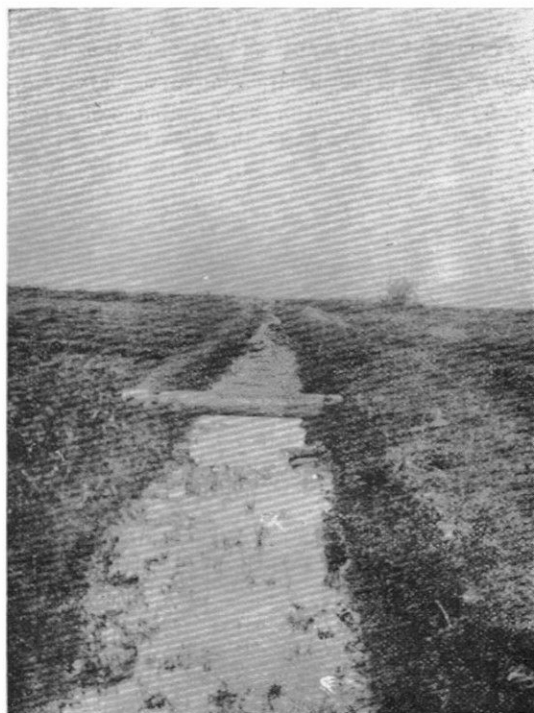
Foto. Núm. 2.— Dren para disecar pantanos en Chinchorro.

A la fecha se han construido algunos drenes los que, a pesar de estar concebidos en forma deficiente, han dado buenos resultados, como puede verse en la fotografía número 2.

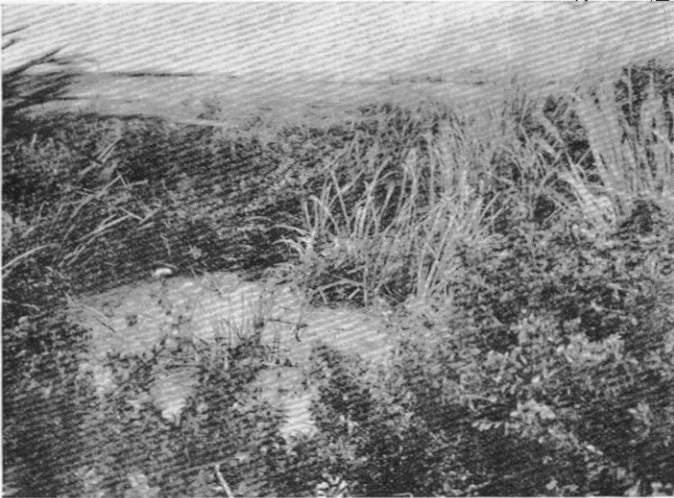
Foto. N.º 3.—Pozo que alimenta el molino del punto C.

Al pié del barranco que se encuentra entre estos terrenos bajos y la pampa árida, en el punto C. del plano, hay otro de los molinos que extraen el agua de un pozo alimentado por tres sangrías. Este pozo se ve en la fotografía número 3 y es otro gran vivero de larvas.

salubridad, pueden hacerse desaparecer por la autoridad local obligando a los propietarios a hacerlo.

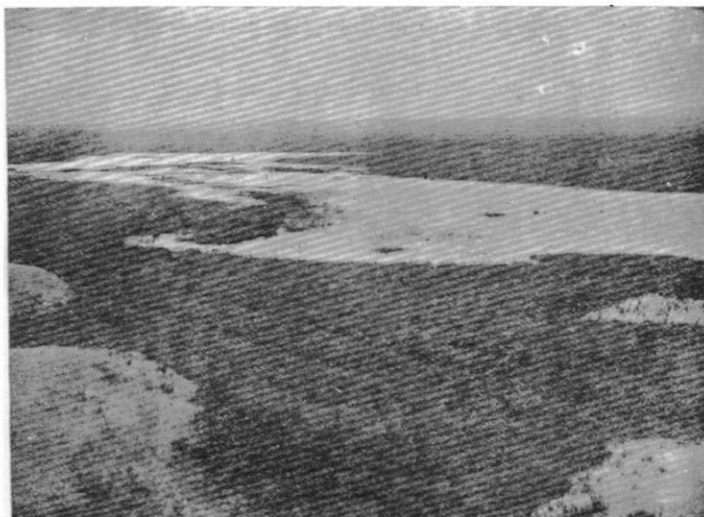
Foto. Núm. 5.—Pantanos en Chacalluta.

La fotografía número 5 da una idea de los pantanos de Chacalluta que

habrá que hacer desaparecer, ya sea desaguándolos al mar o rellenando los bajos, para saber lo cual es necesario hacer un levantamiento prolijo de la región.

El Gobierno de nuestro país ha convenido con Gobiernos extranjeros en sanear estas regiones. Esa Inspección ha tenido a bien ordenar al infrascrito informar sobre este punto y, después de lo anterior, no me queda sino insistir en la absoluta necesidad que hay en comenzar cuanto antes el levantamiento de estos terrenos, para poder estudiar en forma definitiva su saneamiento.
